武汉至阳新高速公路武汉段竣工 环境保护验收调查报告

建设单位：武汉市武阳高速公路投资管理有限公司

编制单位：湖北省协诚交通环保有限公司

二〇二五年八月

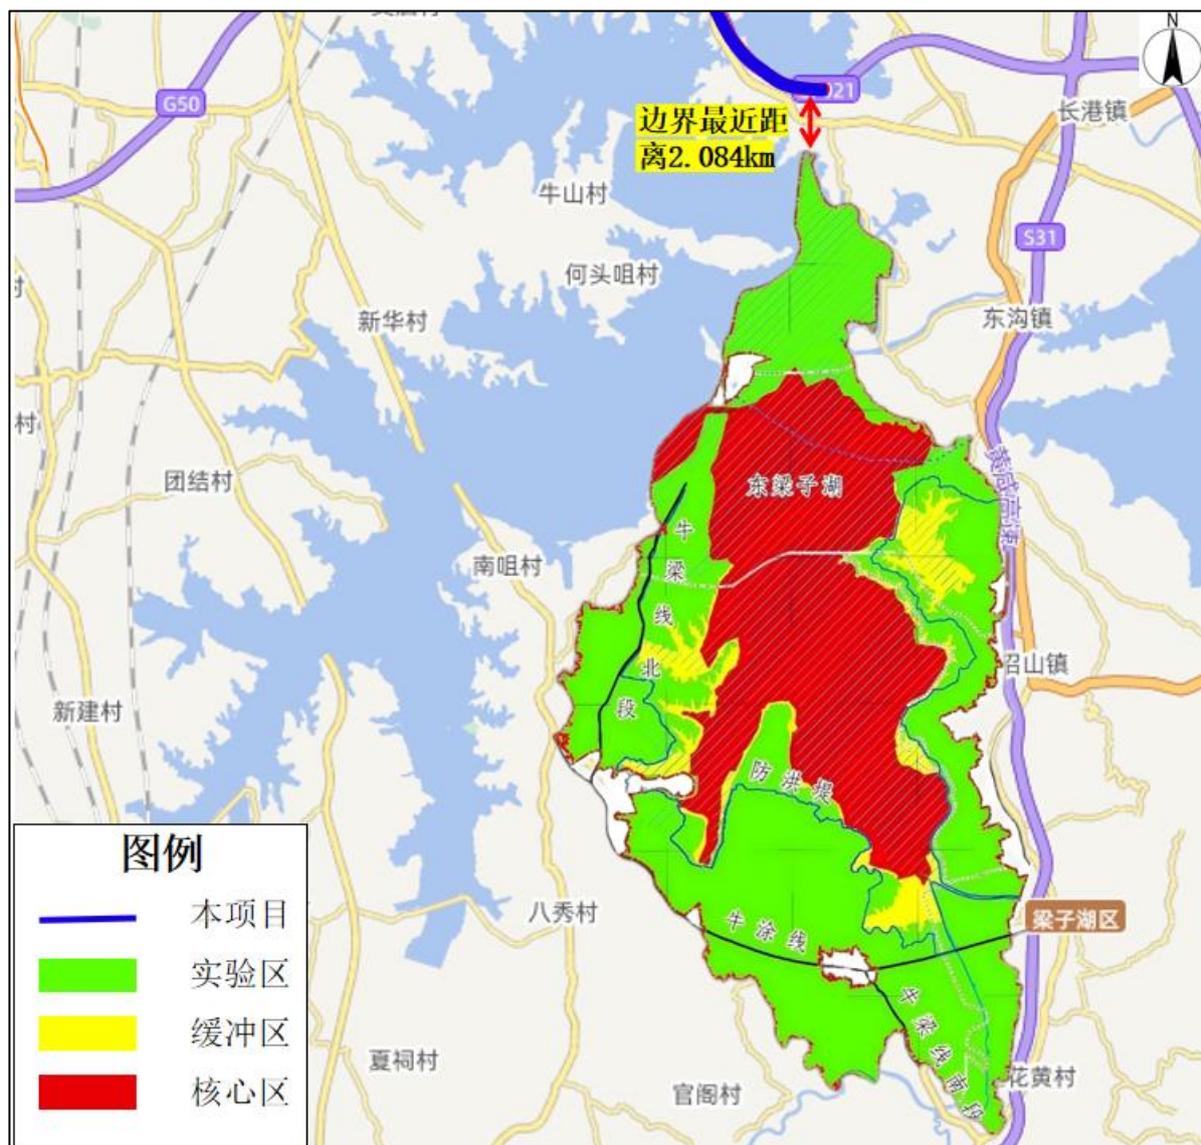
图 1.7-1 工程路线与梁子湖省级湿地自然保护区位置关系图

| 序号 | 保护对象 | 级别 | 面积 | 主要保护内容 | 位置 | 备注 |
|---|---|---|---|--|--|---|
| 1 | 梁子湖湿地省级自然保护区 | 省级 | 总面积25125.87hm ² ，其中，核心区面积8252.75hm ² ，缓冲区面积1736.14hm ² ，实验区面积15136.98hm ² 。 | 湖泊、滩涂、沼泽、藕塘等组成的天然与人工湿地复合体；东方白鹤、白头鹤、白鹤、黑鹤、丹顶鹤、大鸨等6种国家一级保护鸟类，以及19种国家二级保护动物，保护菹菜、水蕨、野菱等珍稀水生植物，以及浮游藻类、高等植物等333种。 | K16+000~K16+600段（高架桥）距保护小区边界最近距离为2.084km | 不占用 |

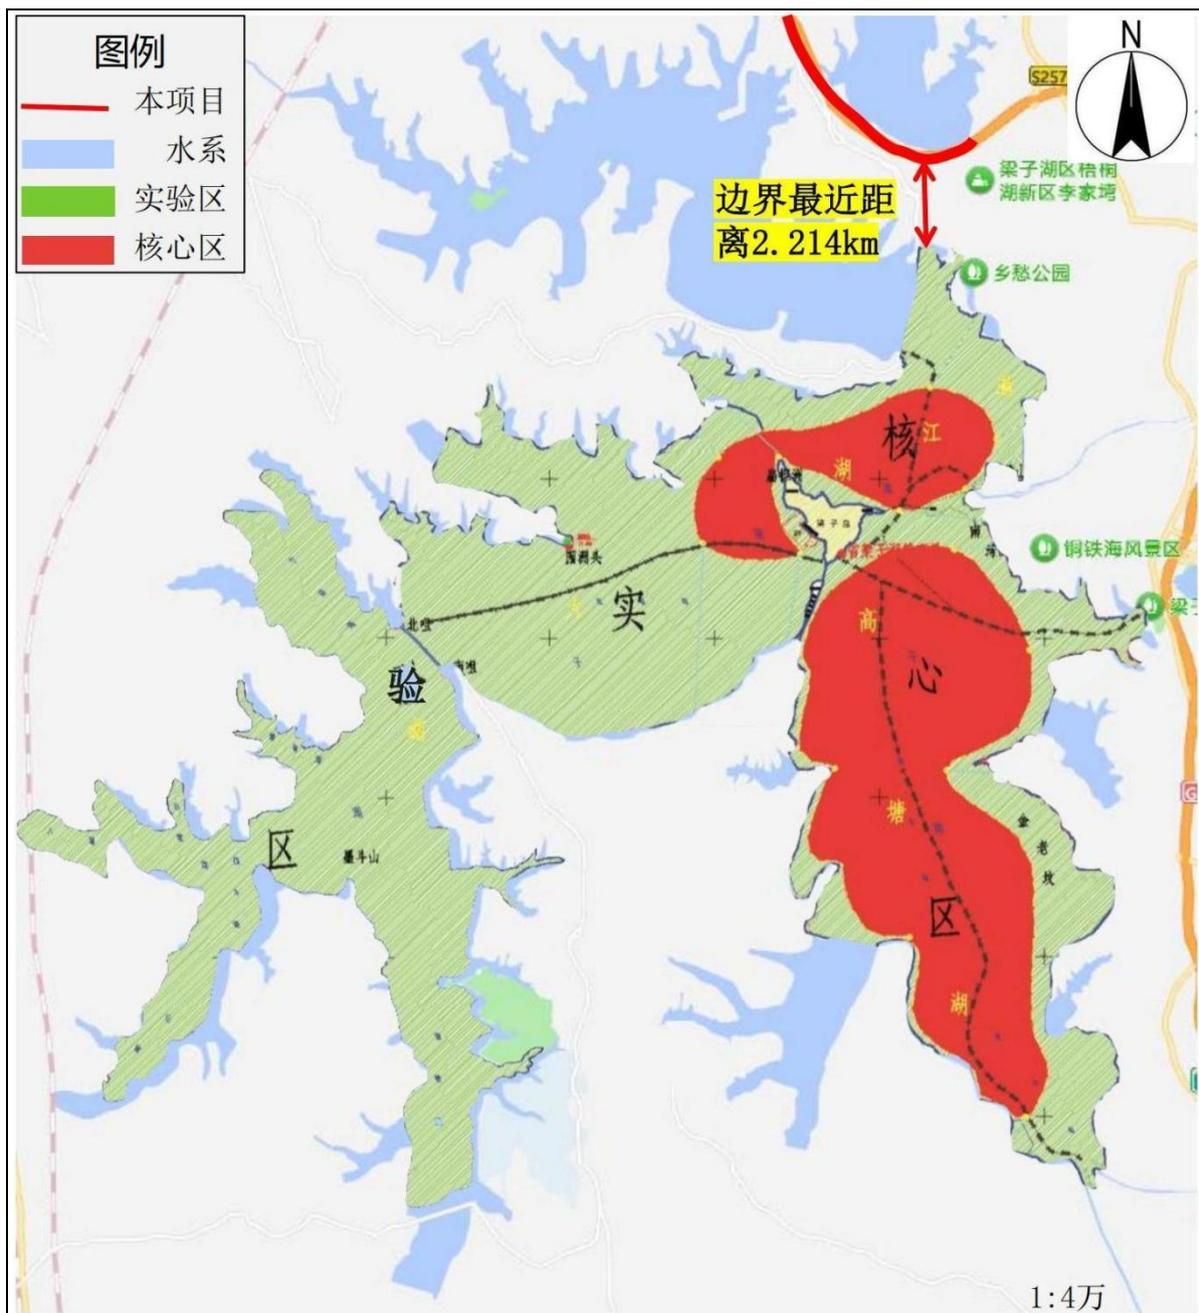
图 1.7-2 工程路线与梁子湖武昌鱼国家级水产种质资源保护区的位置关系图

| 序号 | 保护对象 | 级别 | 面积 | 主要保护内容 | 位置 | 备注 |
|---|---|---|---|--|--|---|
| 2 | 梁子湖武昌鱼国家级水产种质资源保护区 | 国家级 | 总面积为28000hm ² ，核心区面积9400hm ² ，实验区18600hm ² 。 | 渔业资源和湿地生态。 | K16+000~K16+600段（高架桥）距保护小区边界最近距离为2.214km | 不占用 |

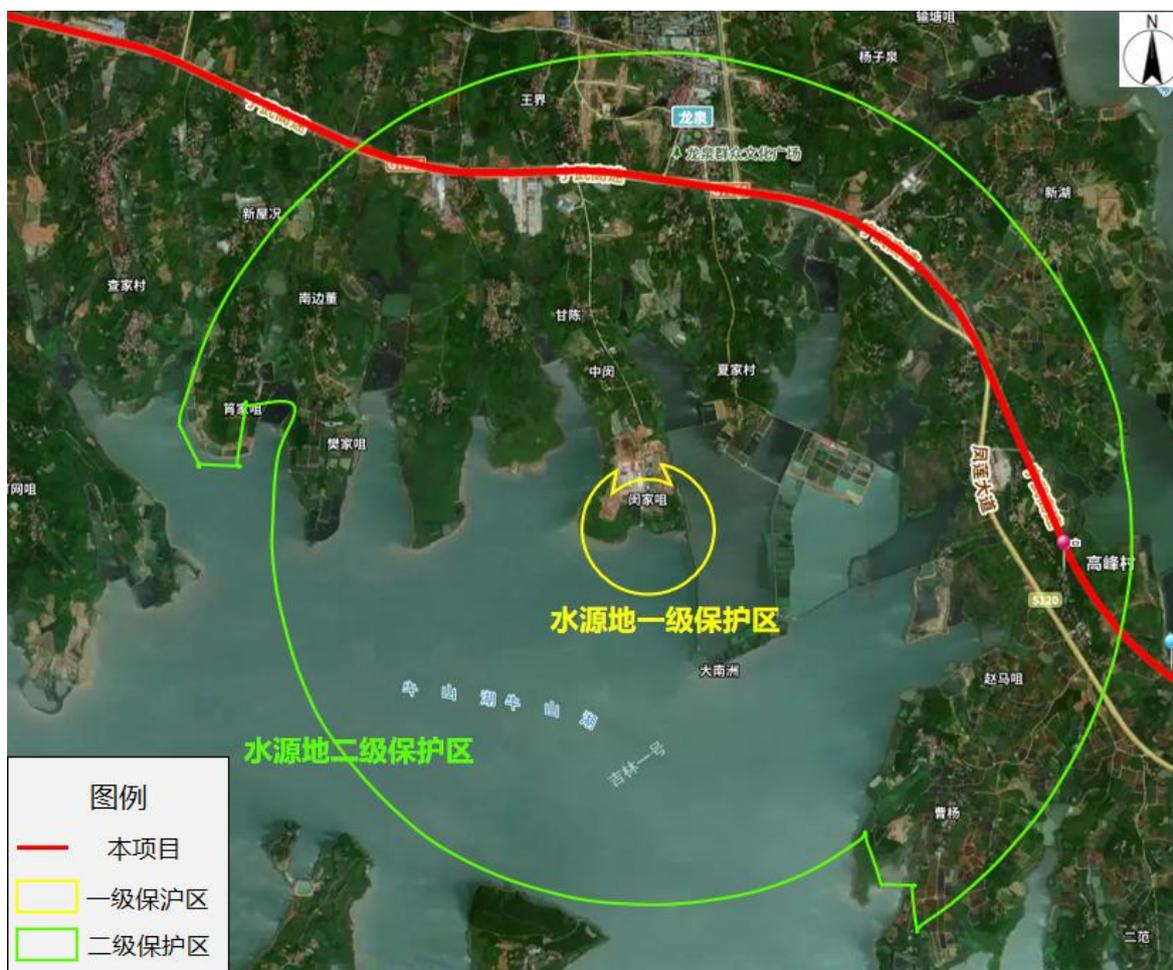
图 1.7-3 本项目实际与覃庙（流芳龙泉）饮用水源二级保护区位置关系图

根据现场踏勘，本项目实际建设阶段涉及覃庙（流芳龙泉）水源地保护区。K7+000~K13+600 段及龙泉互通位于覃庙（流芳龙泉）饮用水源二级保护区陆域范围内。实际路线与覃庙（流芳龙泉）饮用水源二级保护区位置关系见图 1.7-3。

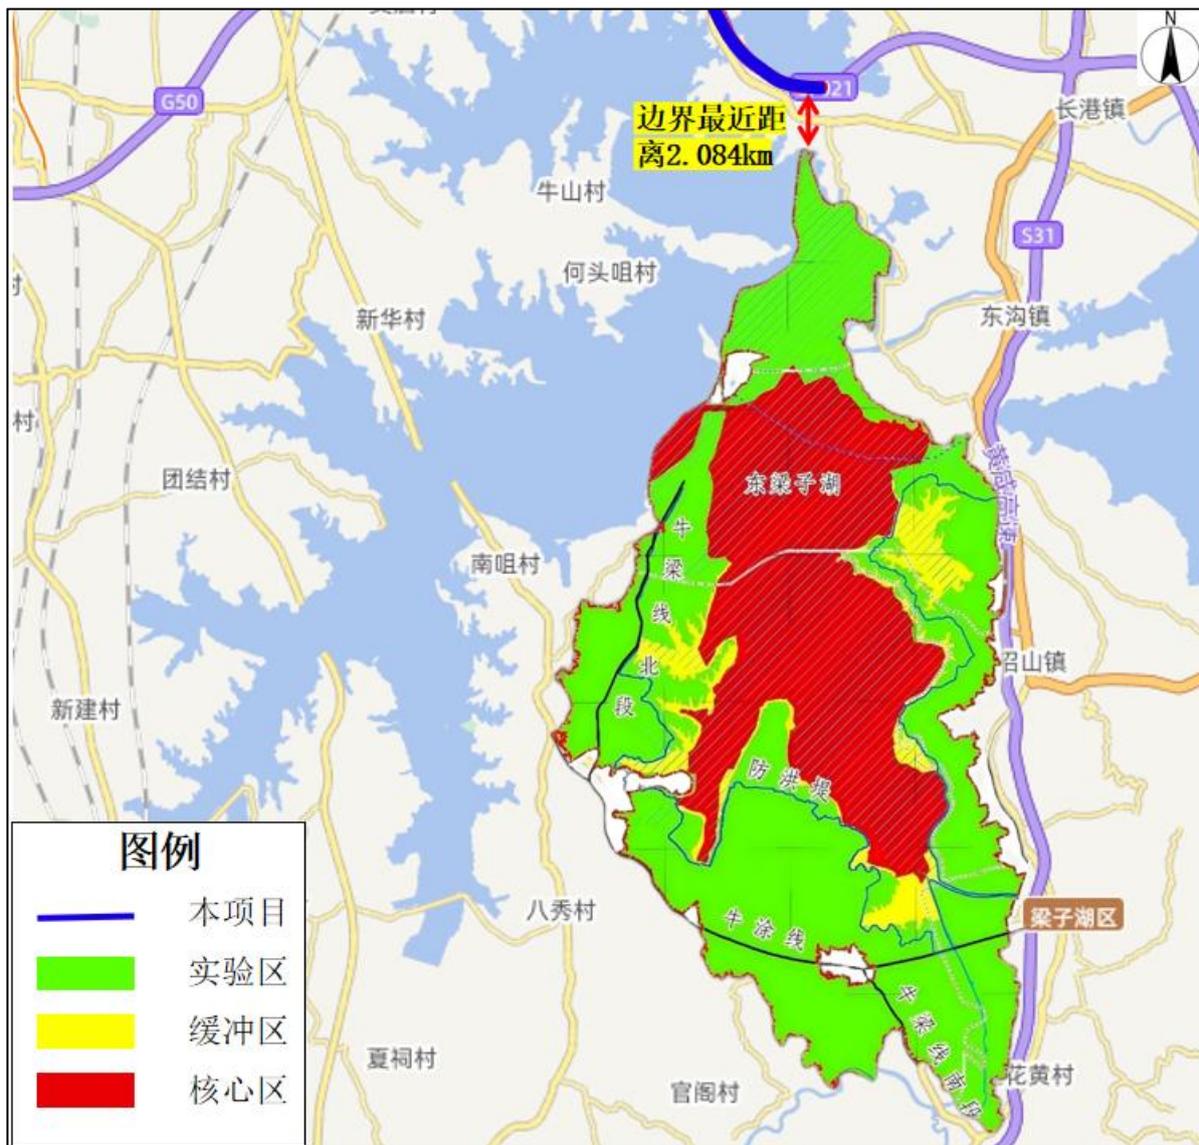
图 6.2-1 梁子湖湿地省级自然保护区与本项目位置关系图

环评阶段，项目终点 K25+791 距离保护区缓冲区 450m，距离实验区边缘 1.9km，距离核心区 7.7km。项目实施阶段，项目于 K16+000~K16+600 段（高架桥）距保护区边界最近距离为 2.084km。实际路线与环评一致，距离保护区变远，对环境影响变小。

根据建设单位提供的资料，施工过程中未在保护区设置施工场地和原材料堆放场。桥梁施工对保护区的影响主要为永久占地和施工过程中临时占地对地表植被产生破坏，项目实际建设中的水中墩数量与环评阶段一致，对保护区的影响不变。工程设置的梧桐湖特大桥 1 号桥等跨水体桥梁建设时，施工便道尽量减少开挖及对附近鱼塘的占用。

终点路段施工时，科学管理，优化施工方案，抓紧施工进度，尽量缩短了施工时间，避开了鸟类的作息时间和繁殖时期，减少对湿地动物的影响。施工前对施工人员进行《中华人民共和国野生动物保护法》的宣传教育，严禁施工人员在施工区及其周围捕猎野生动物，特别是国家级、省级重点保护动物。要求司机夜间使用低能灯，避免强光直接照射保护区缓冲区。施工期产生的残油、废油，应分别用不同容器收集、回收利用和处理，在梧桐湖、梁子湖等湖泊附近未设置机械或车辆维修点和清洗点。在桥面铺建过程中，对施工人员进行严格的管理，严禁乱撒乱抛废弃物，桥面铺装垃圾要集中堆放并运送至指定地点，从而最大限度地减少对水质造成的影响。

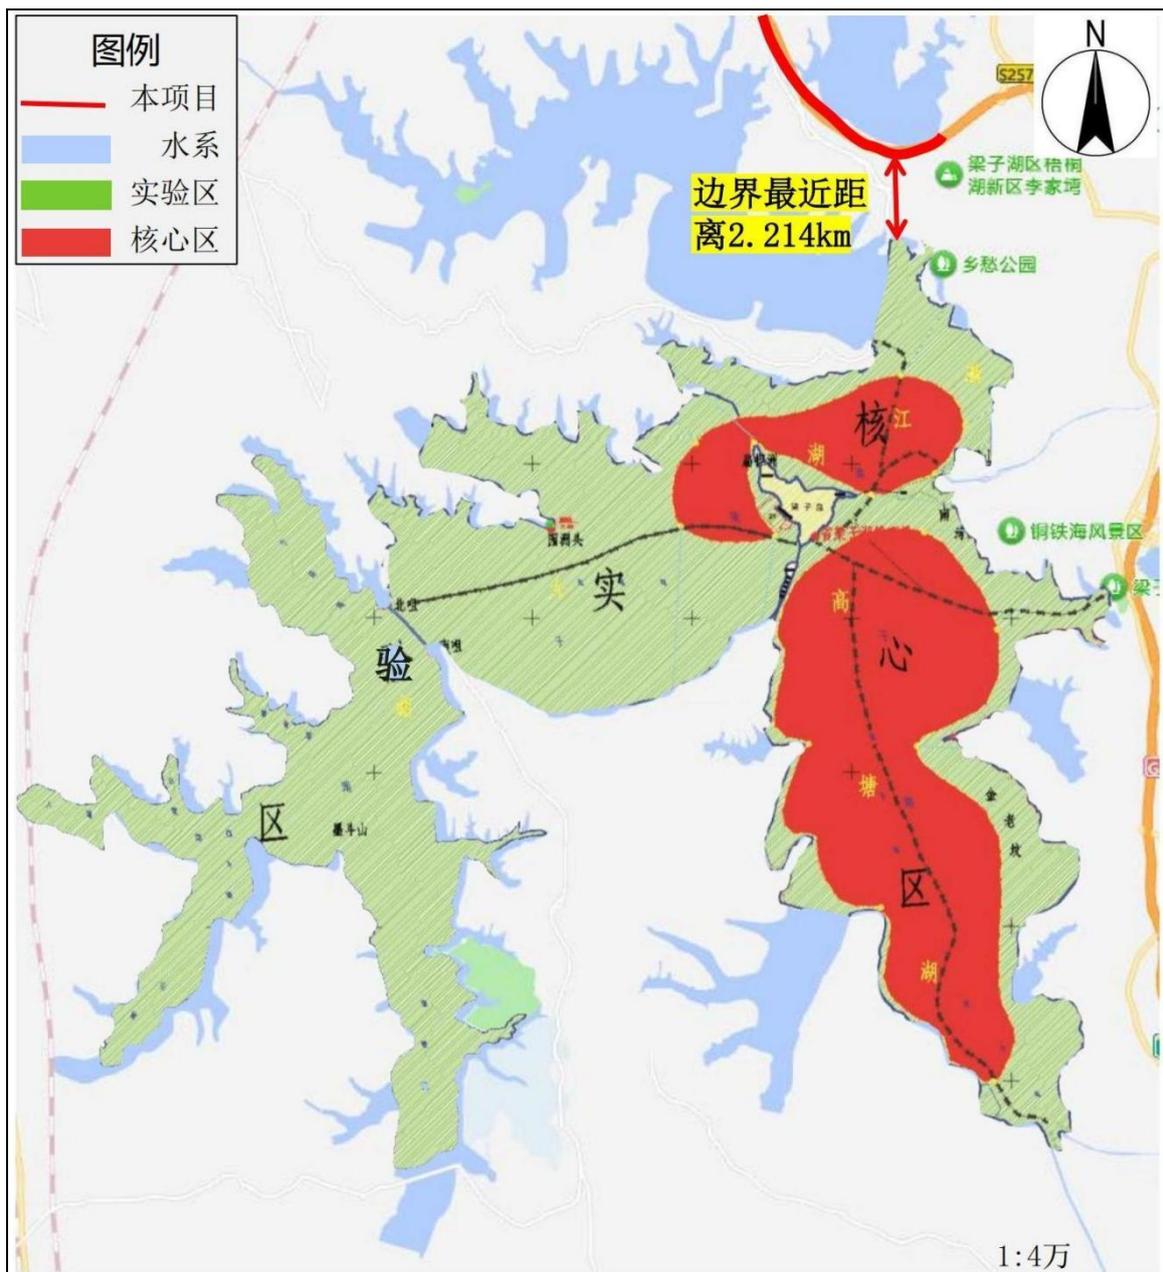
图 6.2-3 梁子湖武昌鱼国家级水产种质资源保护区与本项目位置关系图

环评阶段项目终点 K25+791 距离保护区实验区 2.3km。在项目实施阶段，项目于 K16+000~K16+600 段（高架桥）距保护小区边界最近距离为 2.214km。实际路线与环评路线一致，环境影响没有变化。具体位置关系图见图 6.2-3。

根据建设单位提供的资料，该路段施工产生的水土流失、废水、固废未进入保护区范围，因此，工程基本不会对保护区的主要保护对象造成较大不利影响。

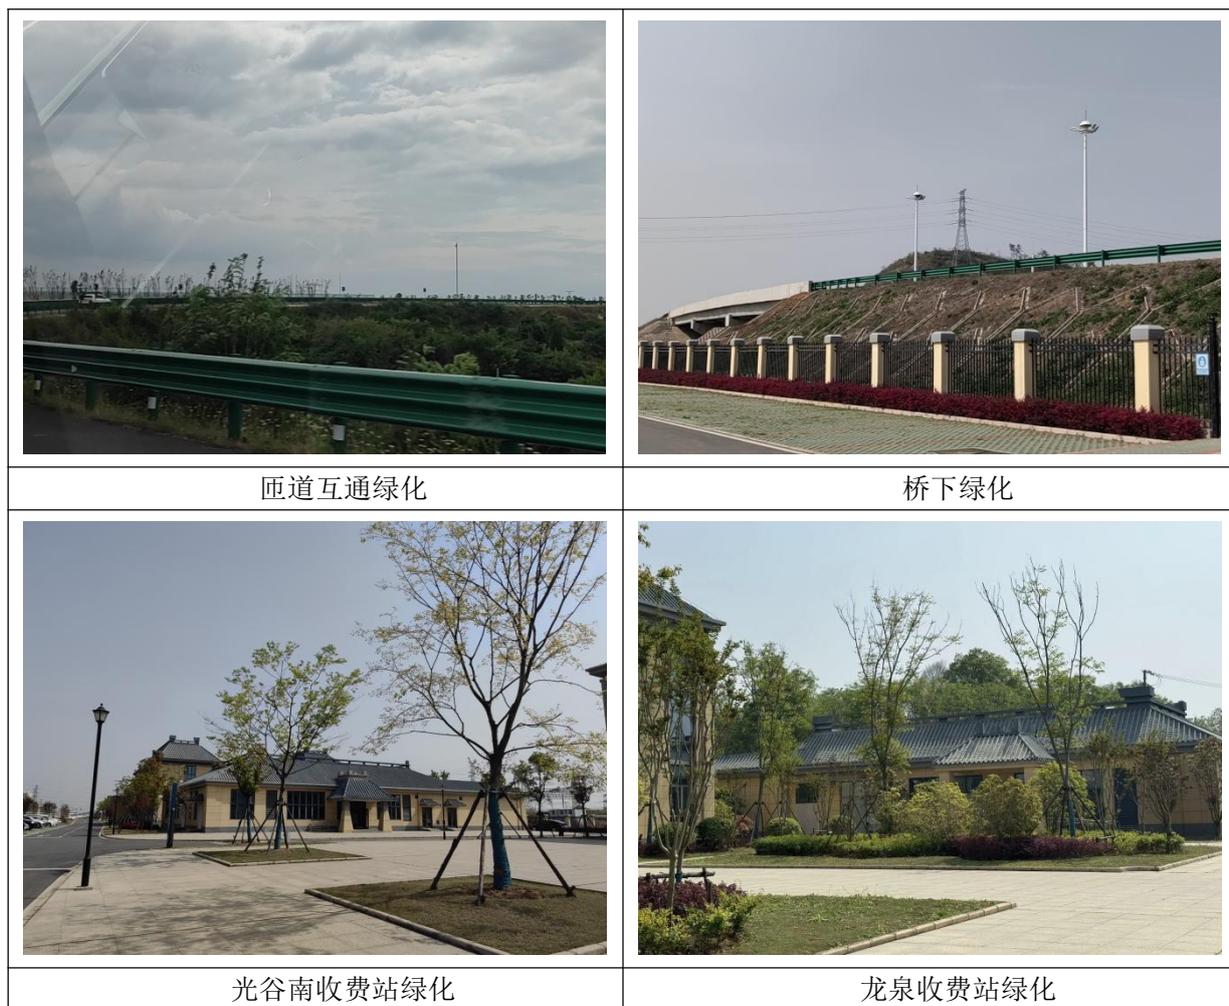
图 6.5-1 工程沿线绿化工程效果

本工程绿化范围包括护坡道以及互通等部位，主要为当地绿化苗木搭配不同灌木。绿化景观设计遵循“自然、和谐、生态、唯美”的原则，强调人与自然的和谐，在满足“功能为主线，安全为核心”的前提下，提升景观绿化的观赏性和可览度，反映当地历史文化与自然风貌特色。通过本次绿化设计使之为主体工程添光增彩，改善行车条件，满足交通功能。从尊重自然、保护环境的角度出发，在坚持回归自然、高于自然的总体思想，突出“安全、环保、舒适、和谐”设计理念的前提下，以科学、创新、艺术、实用的方针，充分运用植物的防护和各种观赏要素，营造优美的三维景观视觉环境，使洪监高速公路成为一条具有原生态特点的高速公路。

房建区景观设计中主要以植物造景，收费站的绿化景观设计讲究小尺度、人性化。设计中以丰富的植物配置、适宜的小空间，给高速公路工作人员营造出一个和谐自然的庭院景观，提供恬静宜人的休憩环境。沿线绿化工程效果见图 6.5-1。

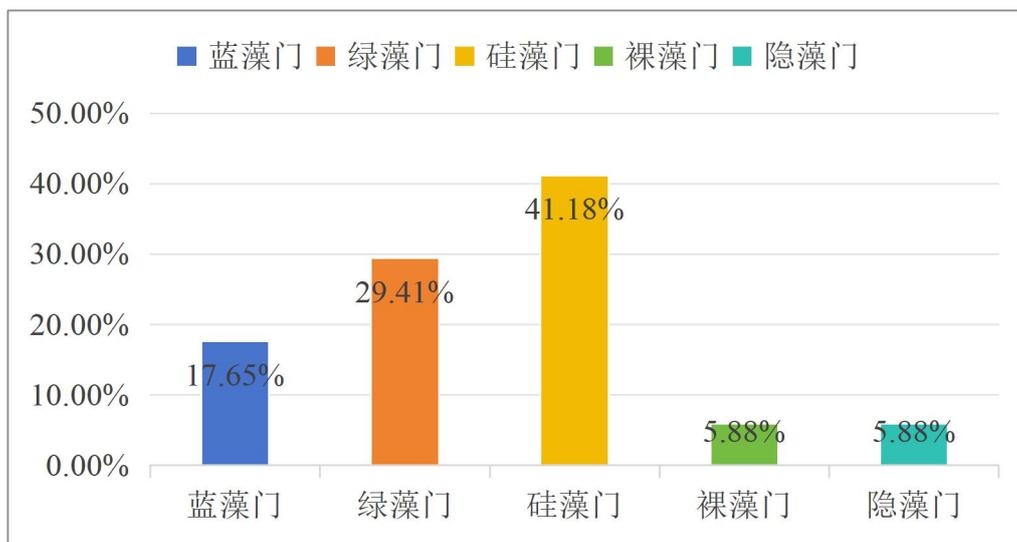
图 6.7-1 调查点位浮游植物种类组成

本次对 1 个调查点位进行了浮游植物的采样，共鉴定出浮游植物 5 门 17 种（分类单元）。其中硅藻门 7 种，占 41.18%；绿藻门 5 种，占 29.41%；蓝藻门 3 种，占 17.65%；隐藻门、裸藻门各 1 种，占 5.88%。藻类组成以硅藻门为主。

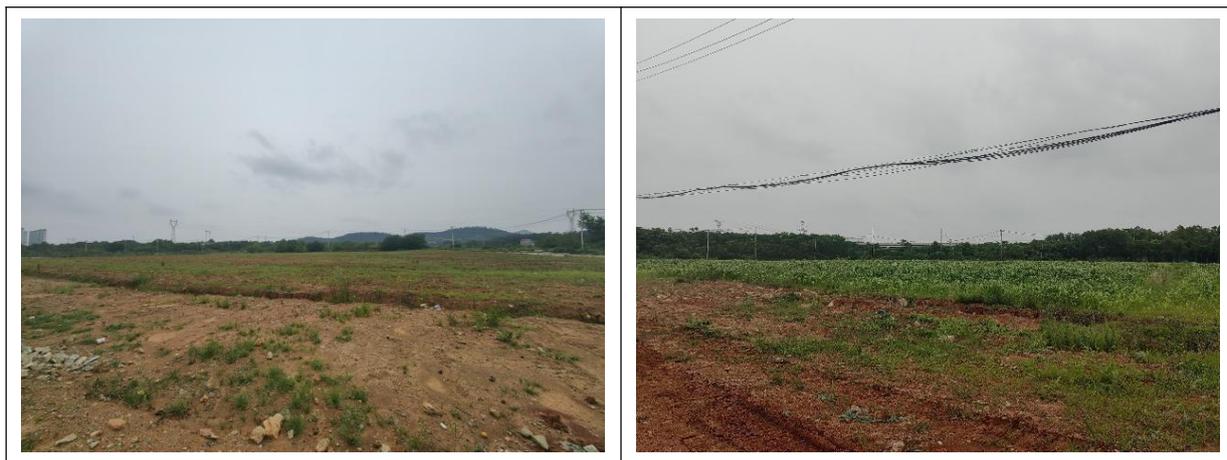
图 6.8-1 部分生态恢复图片（K5 段、K12 段梁场）

根据环评报告中预测运营期对植物的影响结果来看，公路运营期间，随着沿线植被逐渐恢复，植被类型构成渐趋合理，公路沿线将会形成稳定的农业生态系统和林地生态系统，公路运营对沿线植被的影响程度会进一步减小直至消失。通过本次走访调查，发现梁场、临时场站等场地硬化已破拆，并通过播撒草籽、绿化种植等措施恢复占用区域的农业结构、林业结构，进行植被生态恢复。

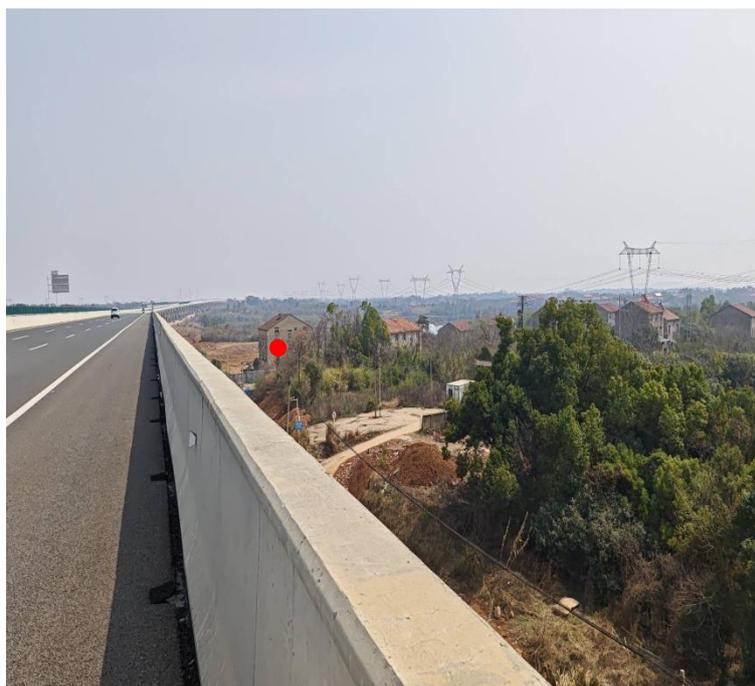
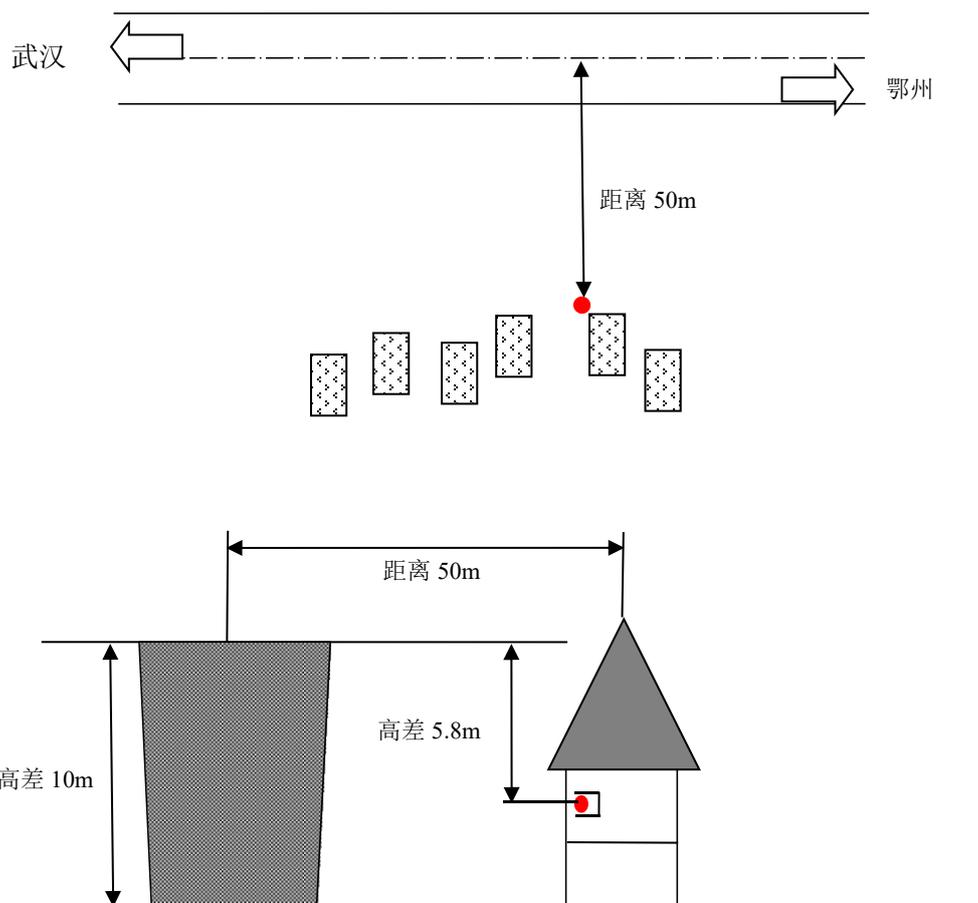
图 7.3-12 大陈湾 (K4+810~K4+570, 路右) 24h 监测

根据 24h 连续监测结果，大陈湾 (K4+810~K4+570) 的昼间等效声级在 40.5~62dB 之间，夜间等效声级在 42.8~54.7dB 之间。车流量的峰值出现在 17:02-17:22 时间段，车流量的最小值出现在 8:02-8:22 时间段；噪声的峰值出现在 17:02-17:22，最小值出现在 10:02-10:22，具体见图 7.3-14。车型以小型车为主。昼间车型比大：中：小=0.1241：0.1237：0.7522，夜间的大：中：小=0.1157：0.1325：0.7518；与预测值相比小车昼间、夜间增加，大车，中车实际比例与预测减少。本工程现阶段车流量条件下，昼间等效连续声级为 46.8dB，夜间等效连续声级为 45.9dB，昼夜均能够达到 4a 类区噪声标准限值要求（昼间 70dB，夜间 55dB）。

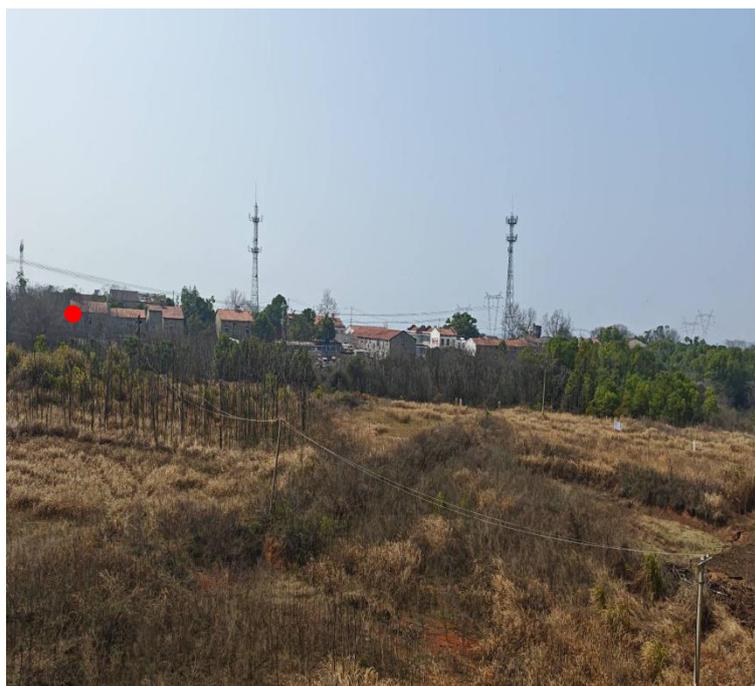
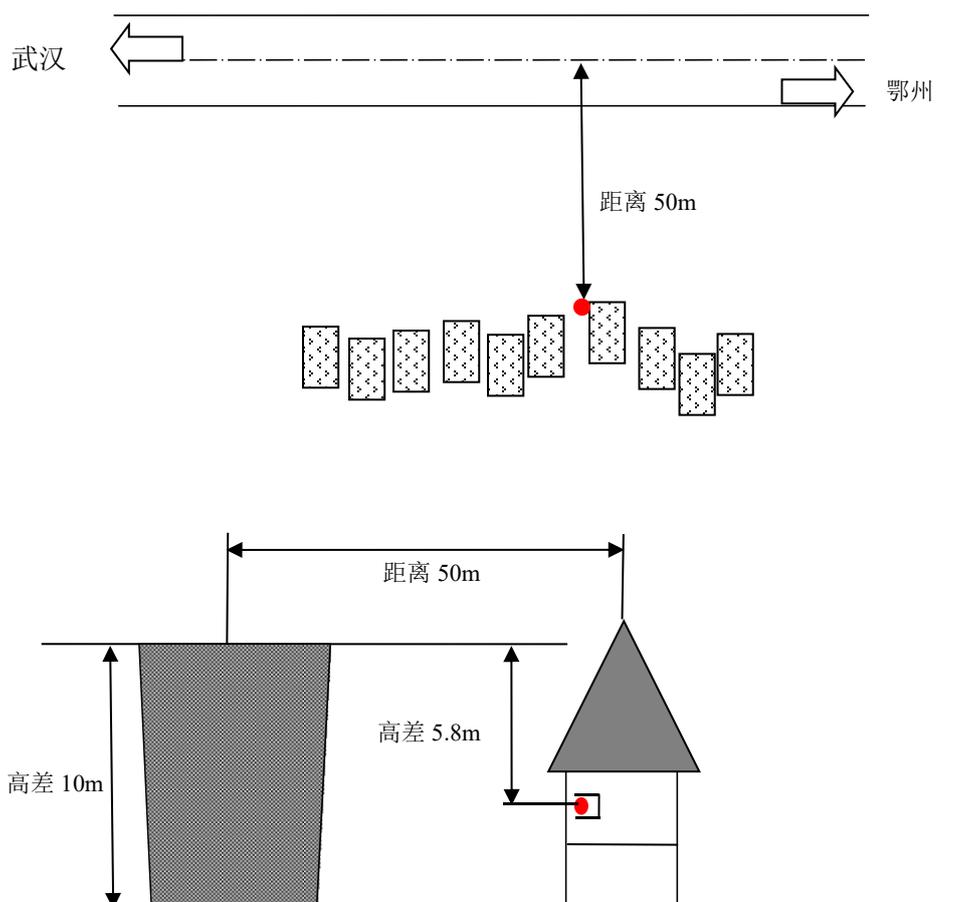
图 7.3-13 高峰村 (K13+720~K12+750, 路右) 24h 监测

根据 24h 连续监测结果，高峰村（K13+720~K12+750）的昼间等效声级在 45.4~58.3dB 之间，夜间等效声级在 44.8~50.4dB 之间。车流量的峰值出现在 17:50-18:10 时间段，车流量的最小值出现在 13:50-14:10 时间段；噪声的峰值出现在 18:50-19:10，最小值出现在 23:50-00:10，具体见图 7.3-15。车型以小型车为主。昼间车型比大：中：小=0.1252：0.1294：0.7454，夜间的大：中：小=0.1194：0.1409：0.7397；与预测值相比中车、小车昼间、夜间增加，大车实际比例比预测减少。本工程现阶段车流量条件下，昼间等效连续声级为 50.1dB，夜间等效连续声级为 48.1dB，昼夜均能够达到 4a 类区噪声标准限值要求（昼间 70dB，夜间 55dB）。

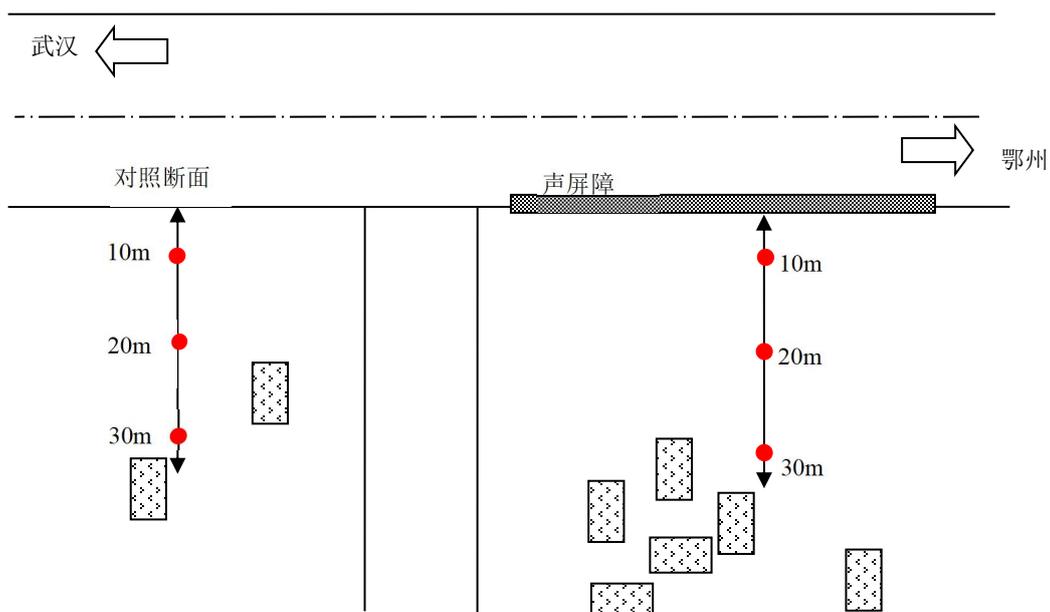
图 7.3-16 大曹（K11+850~K11+550，路右）声屏障降噪效果

| 监测点位 | 监测时间 | | 与公路路肩的距离 (m) | 噪声测定值 (LAeq) | | | | 插入损失 | 车流量 (辆/20min) | | | | | | | |
|---|---|---|---|---|---|---|---|---|---|---|---|---|---|---|---|---|
| | | | 20 | 48.8 | 0/55 | 51.2 | 0/55 | 2.4 | | | | | | | | |
| | | | 30 | 47.9 | 0/55 | 50.6 | 0/55 | 2.7 | | | | | | | | |

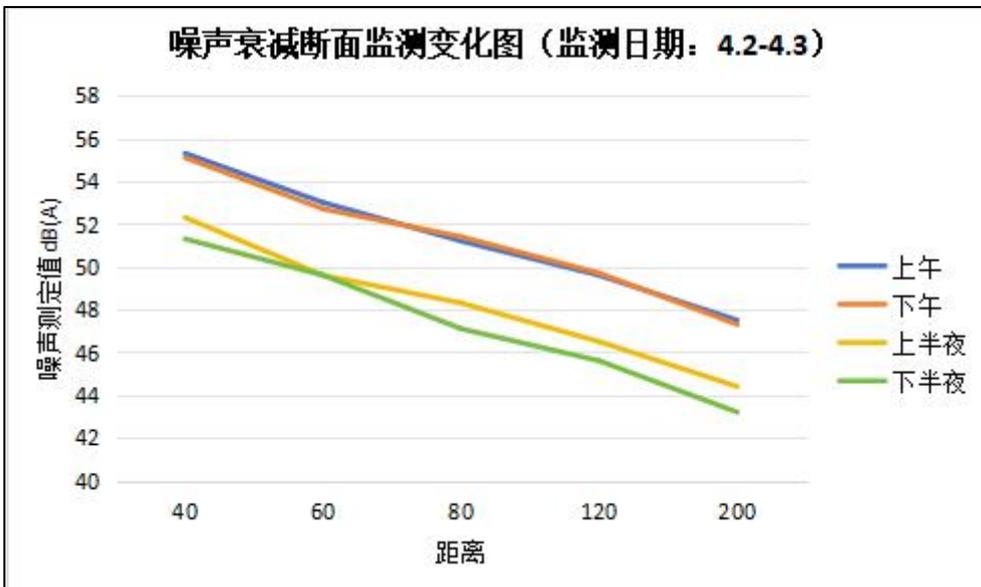
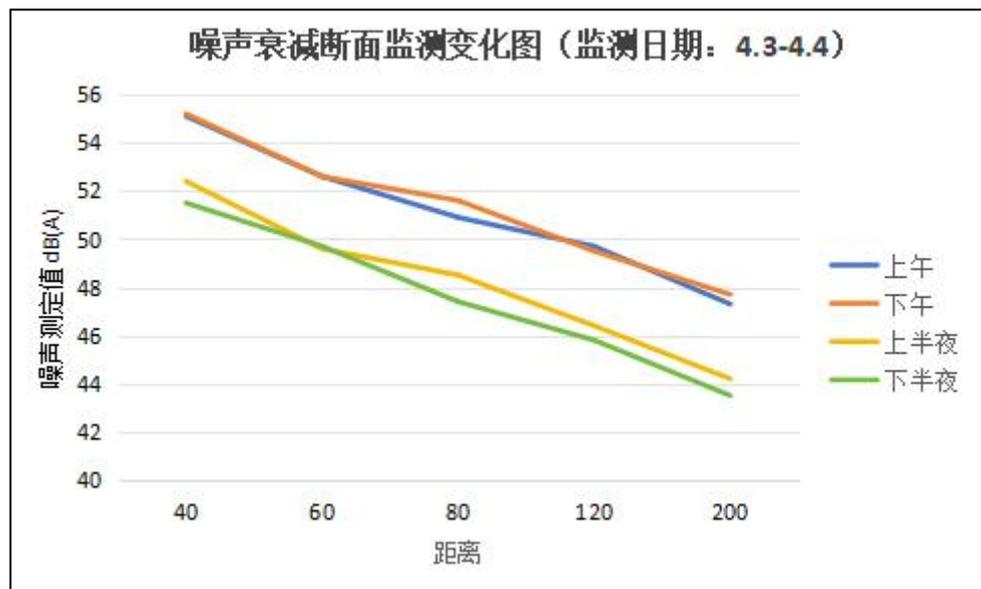
图 7.3-17 K5+270 路左断面噪声监测结果

| | | 120 | 45.8 | 50 | 达标 | | | | |
| | | 200 | 43.5 | 50 | 达标 | | | | |

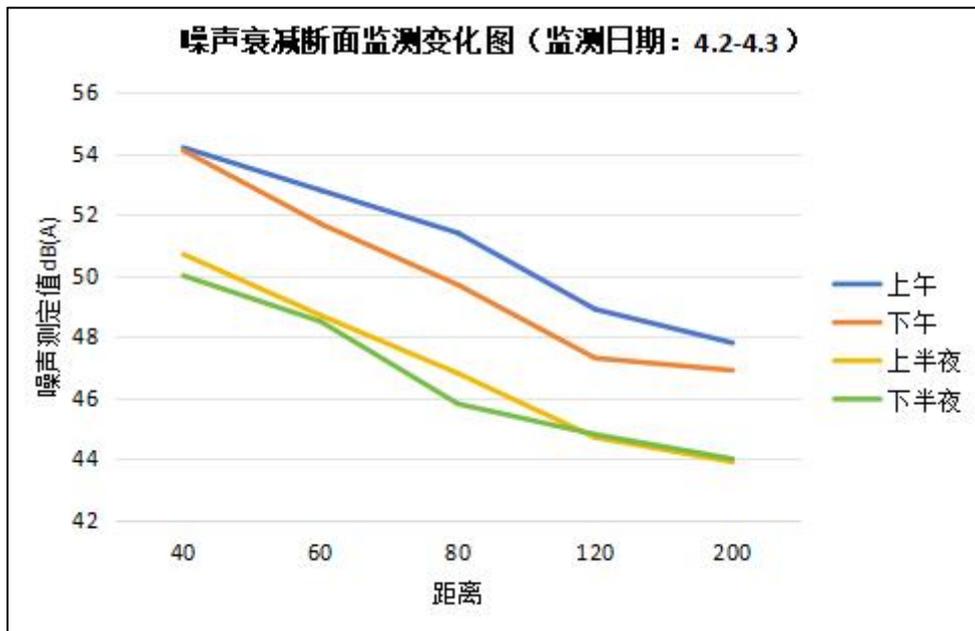
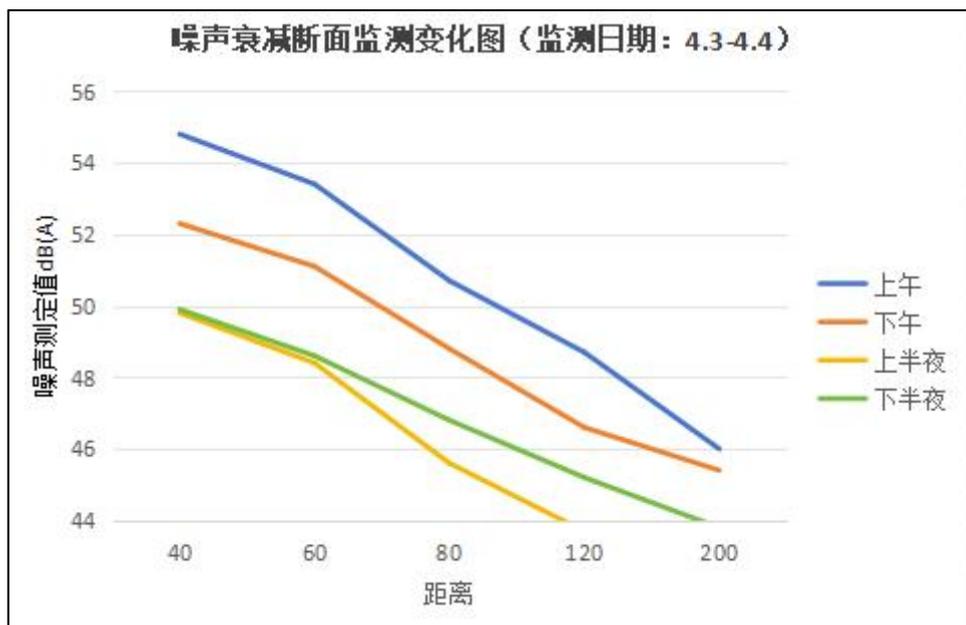
图 7.3-19 K6+600 路左断面噪声监测结果

| | | 80 | 46.6 | 50 | 达标 | | | | |
| | | 120 | 45.8 | 50 | 达标 | | | | |

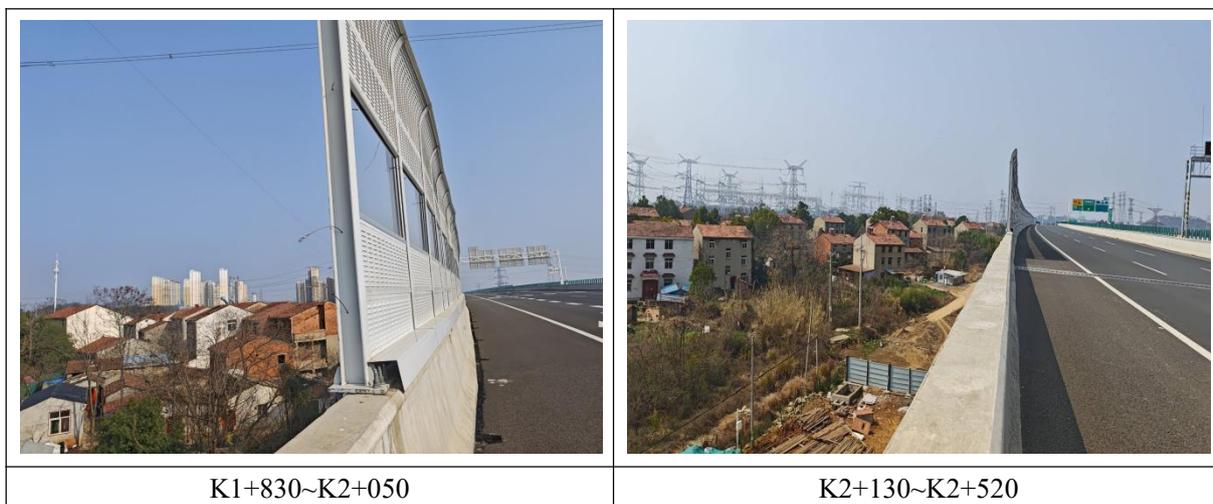
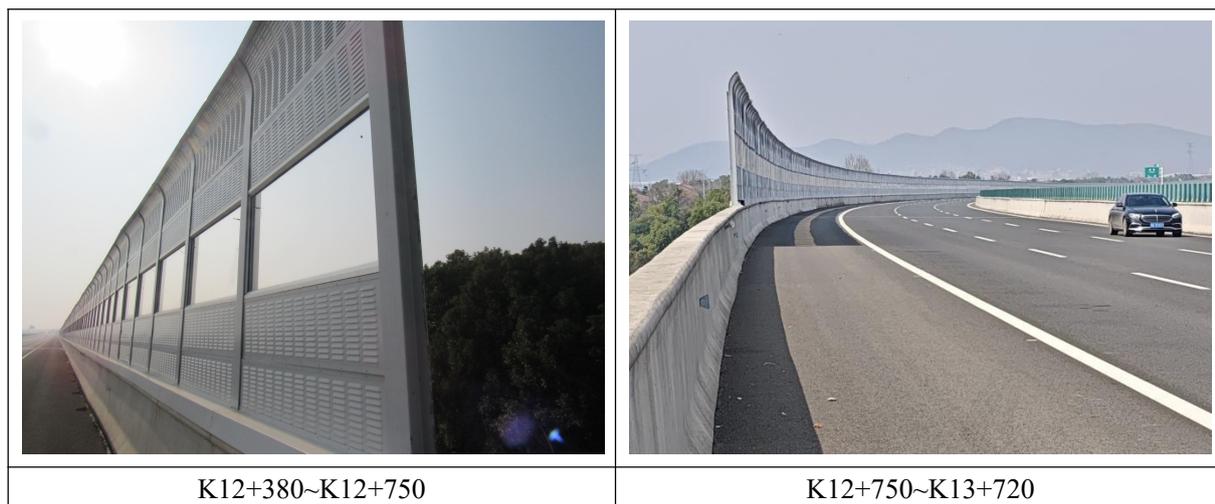
图 7.4-1 声屏障设置情况

| 序号 | 敏感点 | 敏感点桩号 | 高差 (m) | 声屏障桩号 | 位置 | 长度 (m) | 高度 (m) | 声屏障材质 |
|---|---|---|---|---|---|---|---|---|
| 11 | 高峰村 | K13+720~K12+750 | -10 | K12+750~K13+720 | 路右 | 970 | 3.5 | 玻璃钢复合板 |

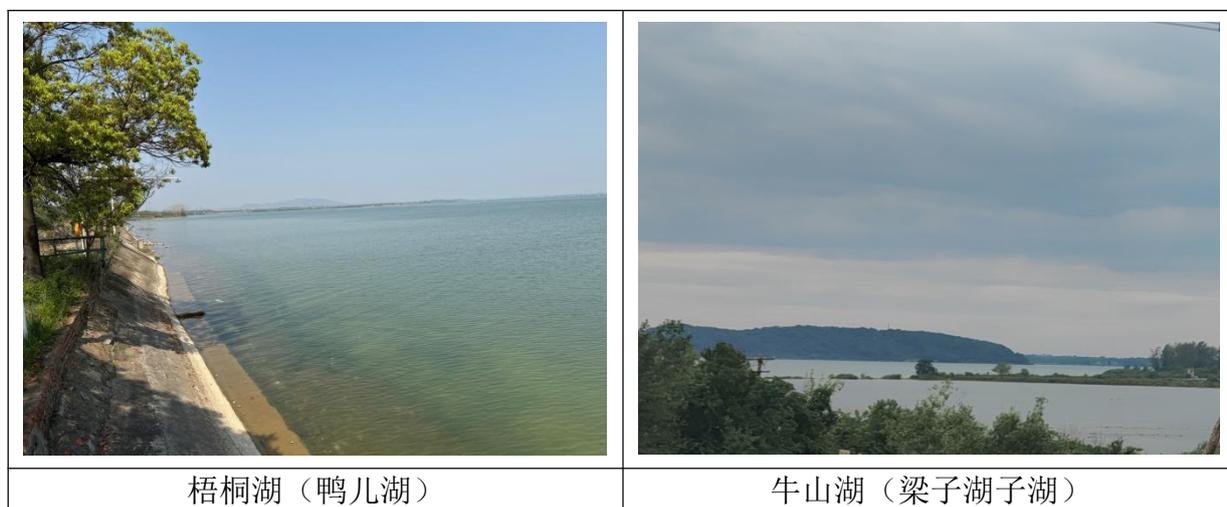
图 9.1-1 沿线地表水现状

牛山湖：牛山湖是湖北省武汉市东湖高新区内的重要湖泊，是梁子湖群的核心组部分。位于武汉光谷南部，水域面积约 60 平方公里，最大湖长 16.5 千米，平均水深 2.25 米，岸线总长 116.2 千米。作为长港水系西翼的关键节点，牛山湖通过梧桐湖、红莲湖等湖泊形成排水网络，最终经樊口二闸入江。

根据表 9.1-1 的水质监测结果可知，除牛山湖 2021 年、2022 年三季度，四季度高锰酸盐指数，梧桐湖 2021 年三季度石油类、2022 年二季度高锰酸盐指数超标外，其余监测指标均满足《地表水环境质量标准》（GB3838-2002）III 类标准限值。高锰酸盐指数超标可能是周边养殖废水进入；石油类超标可能是因为附近居民产生的生活污水进入或机械漏油导致。

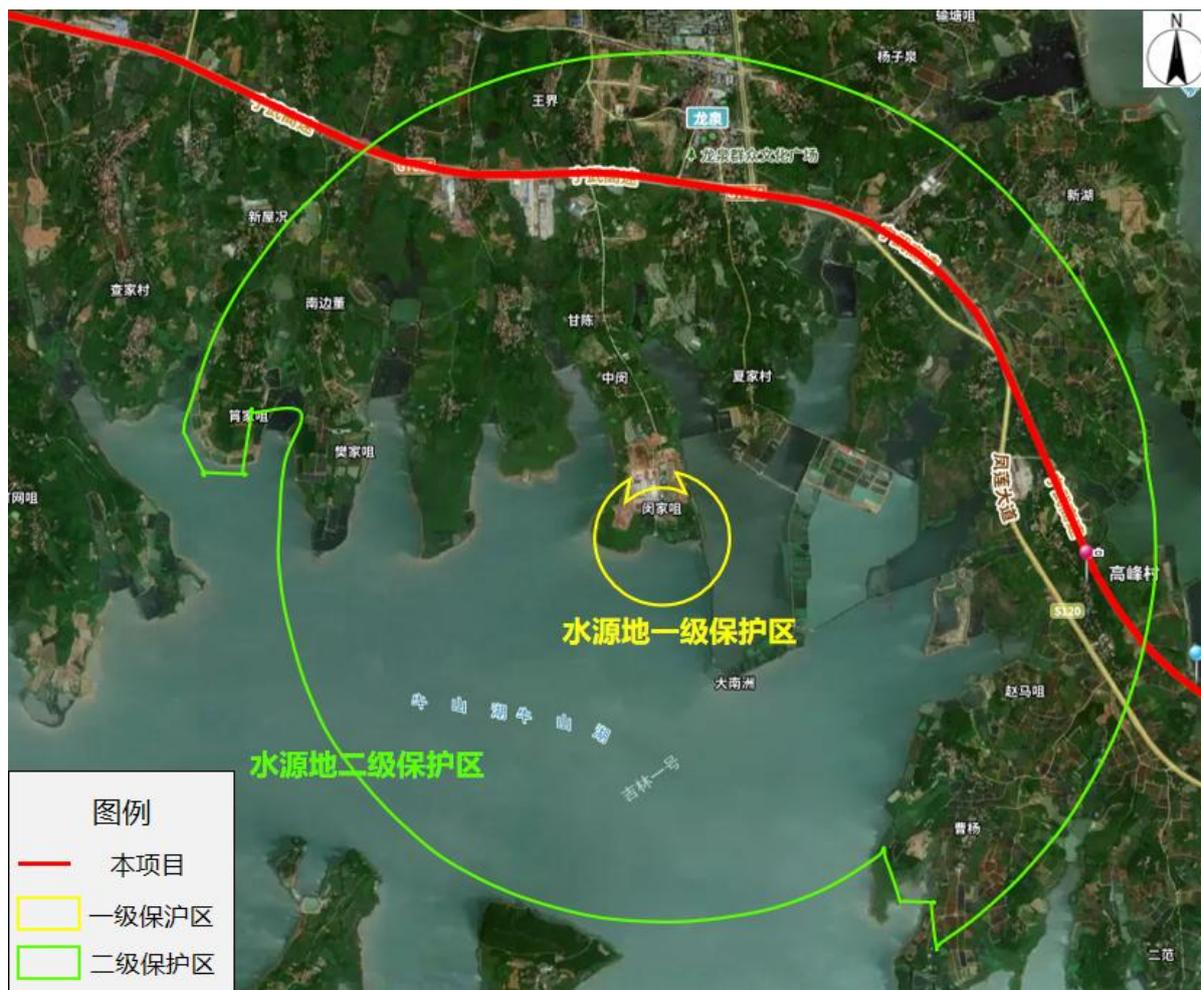
图 9.1-2 本项目实际与潭庙（流芳龙泉）饮用水源二级保护区位置关系图

根据现场踏勘，本项目实际建设阶段涉及潭庙（流芳龙泉）水源地保护区。K7+000~K13+600 段及龙泉互通位于潭庙（流芳龙泉）饮用水源二级保护区陆域范围内。实际路线与潭庙（流芳龙泉）饮用水源二级保护区位置关系见图 9.1-2。

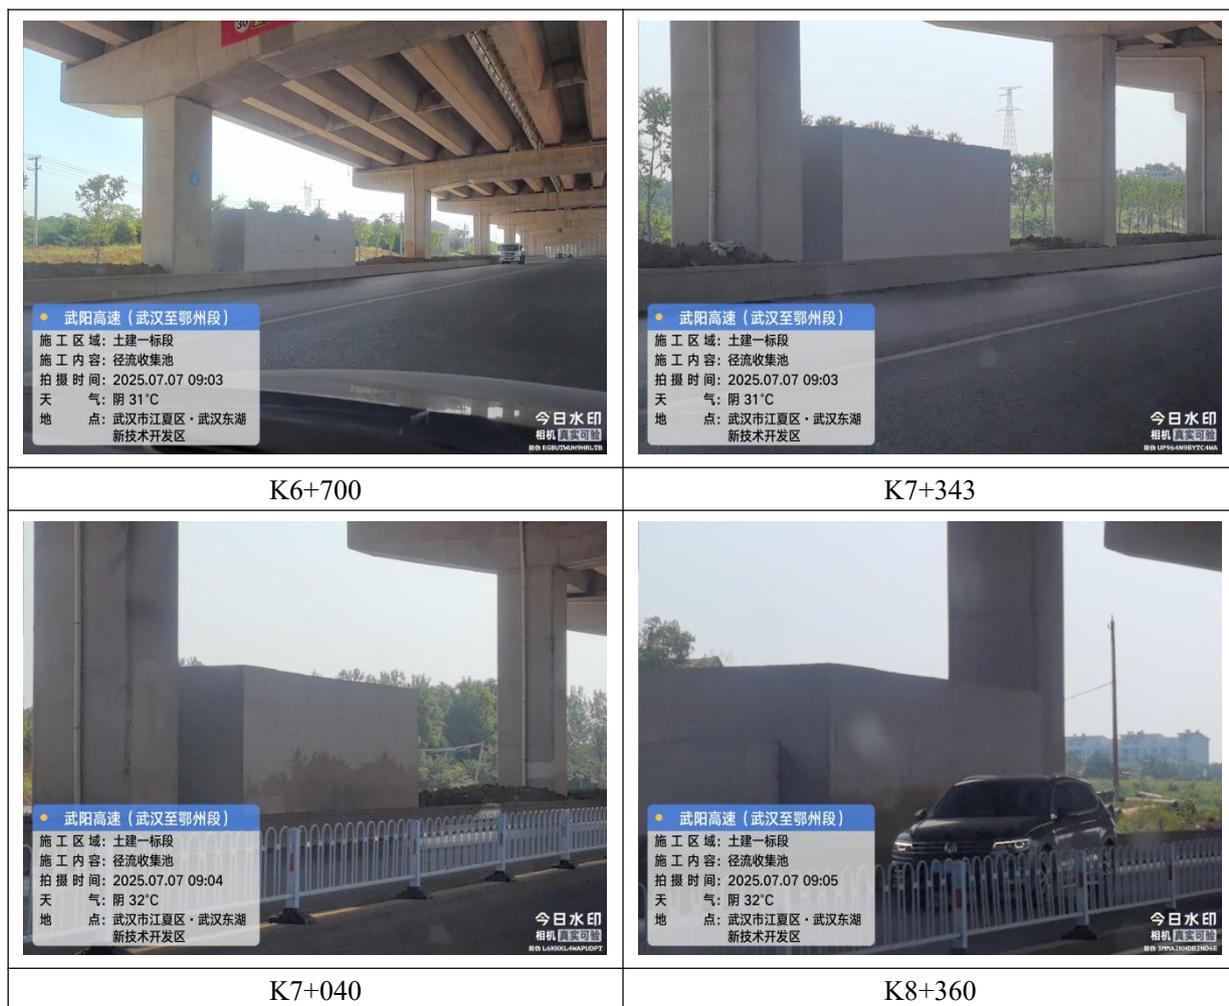
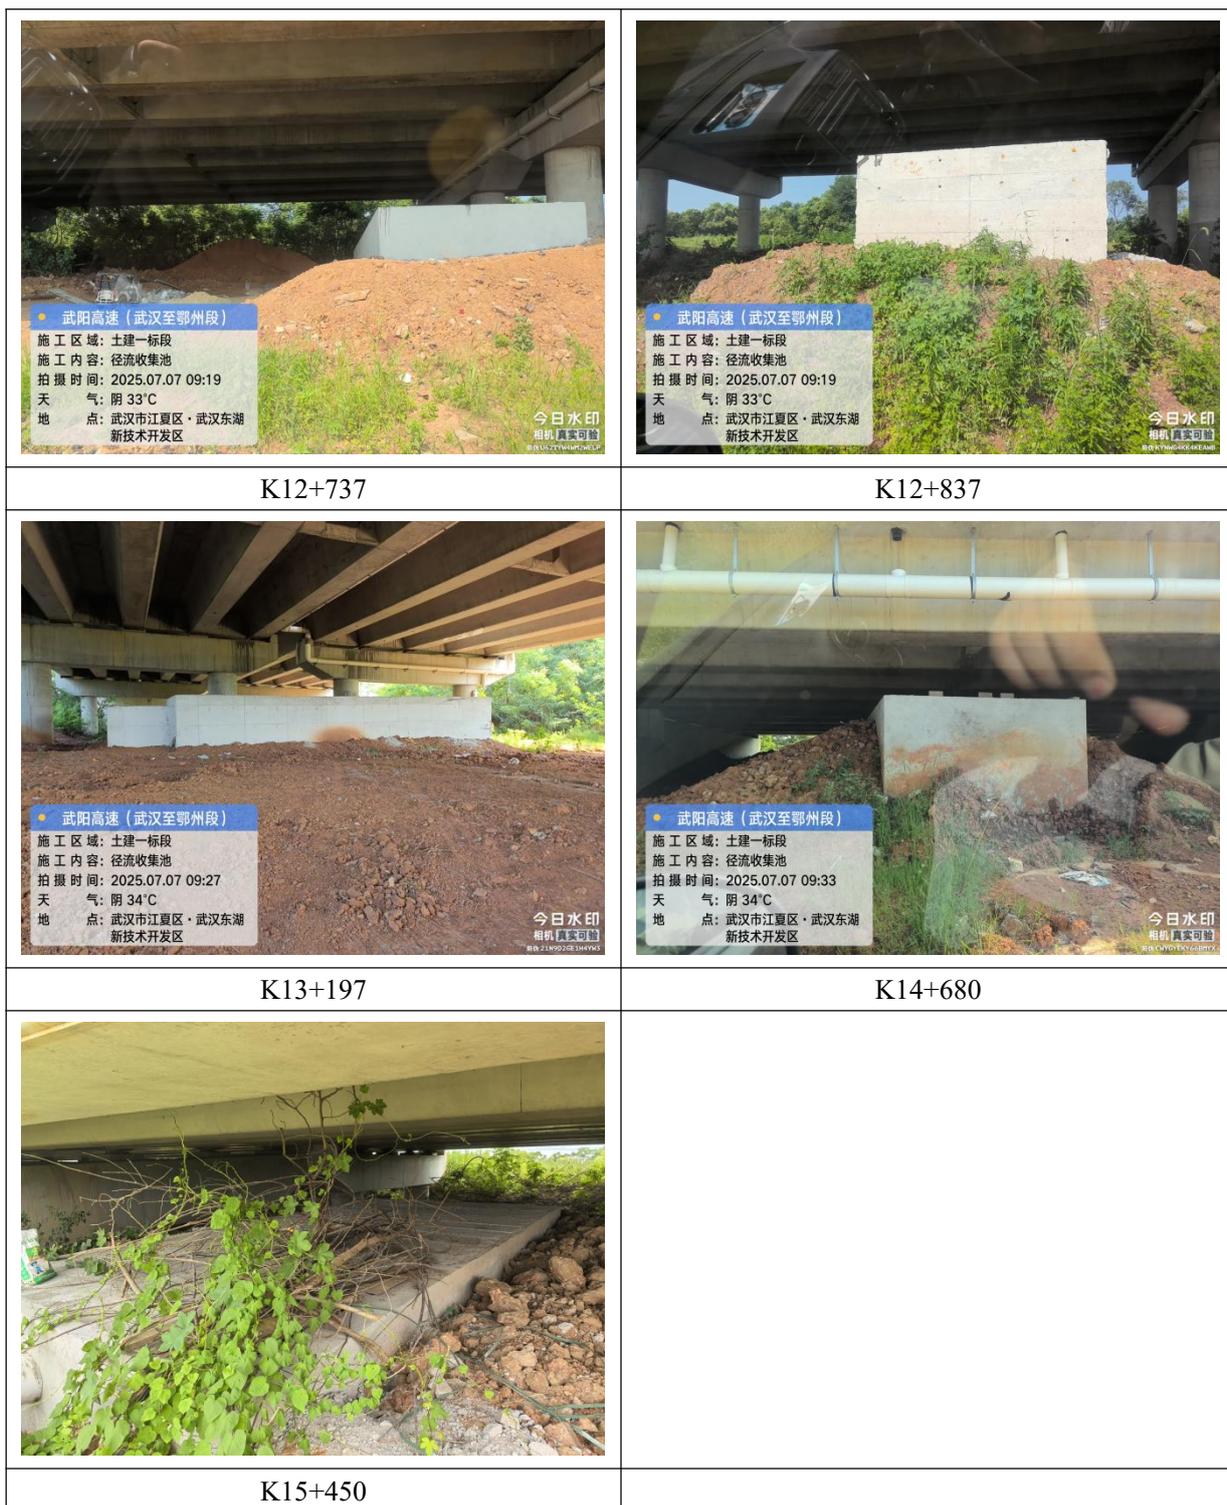
图 9.3-1 桥（路）面径流收集系统设置情况图

经现场踏勘，本项目按照环评报告书及批复要求设置了完善的径流收集装置和沉淀池，目前已在跨越梧桐湖，临近牛山湖路段设置桥面径流收集系统及事故应急池措施，并在跨河桥梁两侧设置了加强型防撞护栏，有效避免了危化品泄漏对跨越水体造成的影响。同时设置了醒目的“请勿疲劳驾驶”“敏感水体、谨慎驾驶”警示牌、限速标志。有效降低危化品泄漏事故对沿线水体的影响。桥面径流收集管线、事故池具体参数见表 9.3-1，桥面径流现状详见图 9.3-1。

| 梧桐湖 1 号 大桥 | K15+072-K15+547 | 梧桐湖 | 475 | 50 | 50 | 合理 |
| | K15+547-K16+723 | | 1176 | 50 | 50 | 合理 |

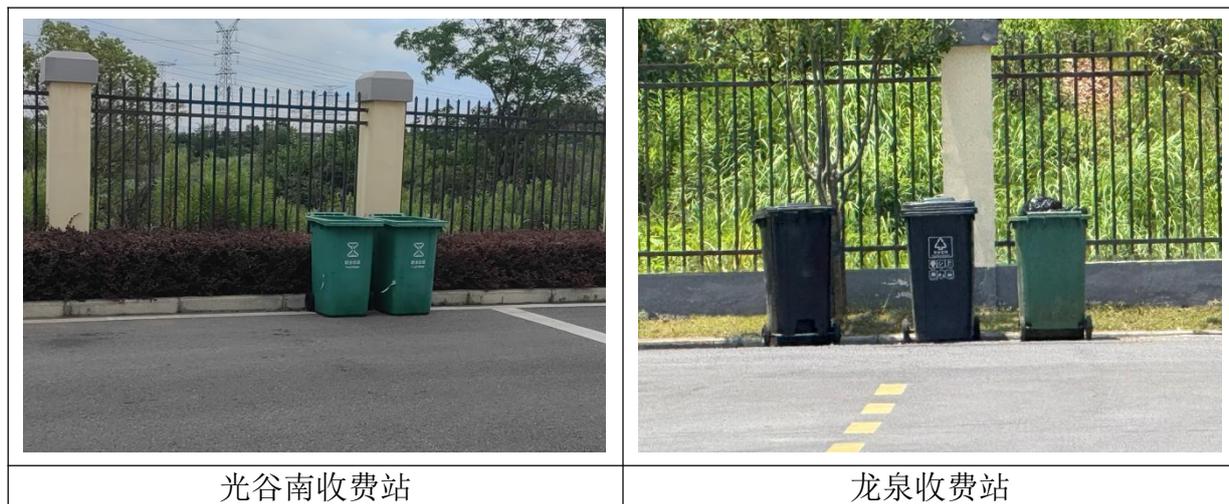
图 10.1-1 部分附属设施固定垃圾收集装置

高速公路危险废物主要来源于沿线的服务区、停车区修理厂产生的废矿物油。本项目不涉及服务区和停车区，因此不存在废油影响。
